# Waprof repareert windshifter met Kalcret; cycloonbestendig beton

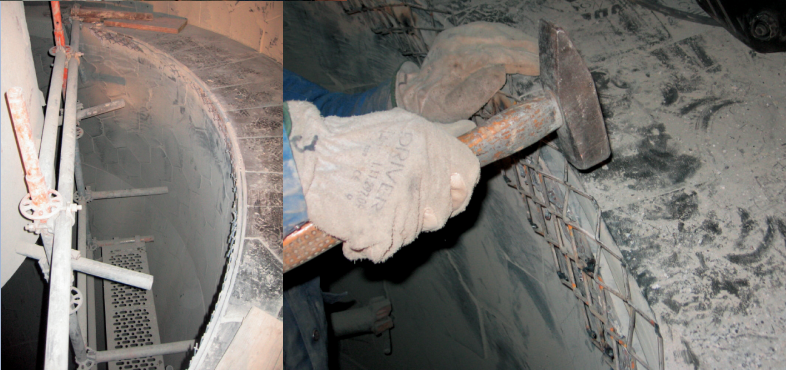
En het project zelf?  
Dan moet ik eerst uitleggen waar het om ging. Je moet je een enorme toren voorstellen waar ze mergelstof doorheen blazen. Ze creëren zo een soort mergelwervelstorm. Door de centrifugale kracht kunnen ze dan de grovere deeltjes scheiden van het fijne stof. De binnenkant van die koker is bekleed met zeshoekige tegels van smeltbasalt. Dat is zeer slijtbestendig materiaal, maar door de continue blootstelling aan de mergelstorm waren er tegels losgeraakt. En heb je eenmaal gaten, dan krijgt de wind er grip op en gaat het snel bergafwaarts. Onze taak was het dus de lege plekken glad af te smeren met speciaal slijtvast Kalcret. Dat levert na droging een wand op die nóg slijtvaster is dan die basalttegels.

Op de foto's zie je dat dat geen gemakkelijke werkomstandigheden zijn. Die torens zijn 10-15 meter hoog, dus je moet werken op steigers. De basalttegels waren door de wind zó glad gepolijst, dat je er bijna niet op kon lopen. Verder speelde het weer een rol. We begonnen op de eerste werkdag van het jaar. Buiten lag een flink pak sneeuw, maar de Kalcret-mortel moest drogen bij 20 graden. Dus ben je continu aan het bijverwarmen. Mijn mensen moesten onder moeilijk omstandigheden werken, maar wel heel secuur. De cementlaag sluit op de millimeter nauwkeurig aan op de bestaande tegelwand, zodat er geen oneffenheden zijn waar de wind vat op kan krijgen.
